**Processo nº 2019/390743**

**Relatório de Visita Técnica nº 007/2019- GPROJ-AGE**

**Municípios de Palestina do Pará**

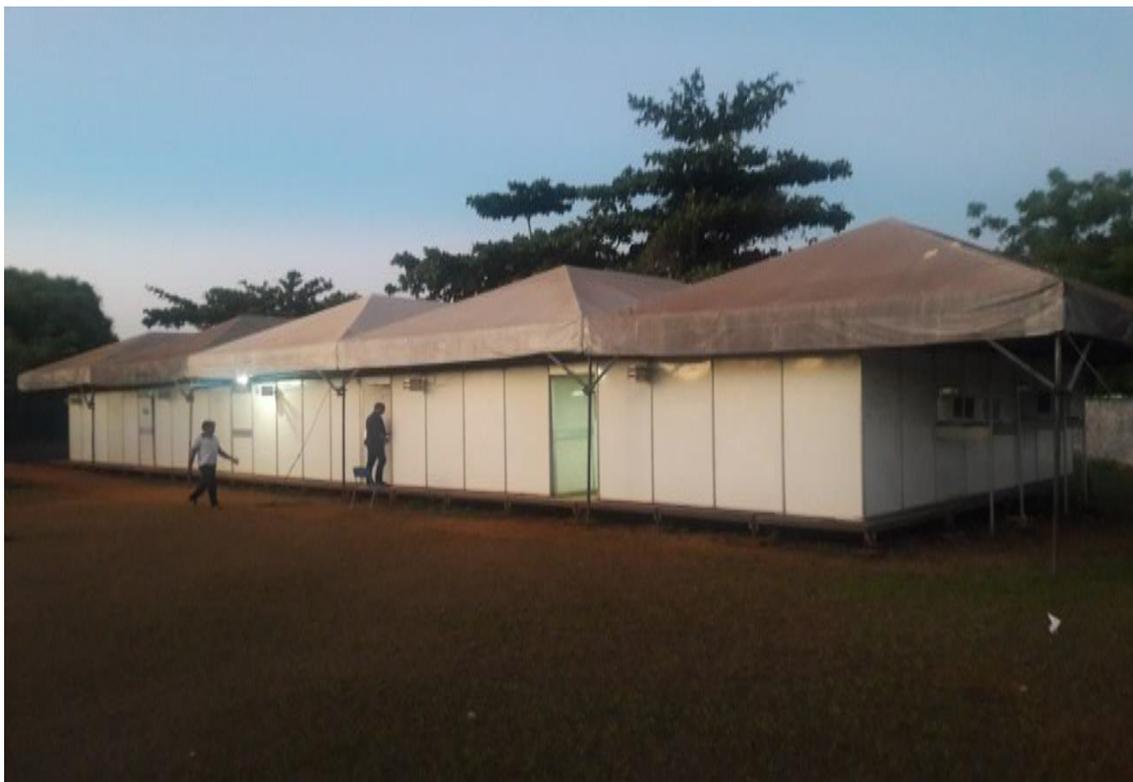
As 05 (cinco) salas de aula (com dimensões padrão SEDUC, informação do representante da Secretaria de Estado de Educação) foram executadas em: Estrutura tubular metálica com fechamento em chapas de PVC, piso em chapa de madeira, forro em PVC e cobertura em lona.

**Imagem 01** – Vista geral da “tenda” com as 05 (cinco) salas de aula

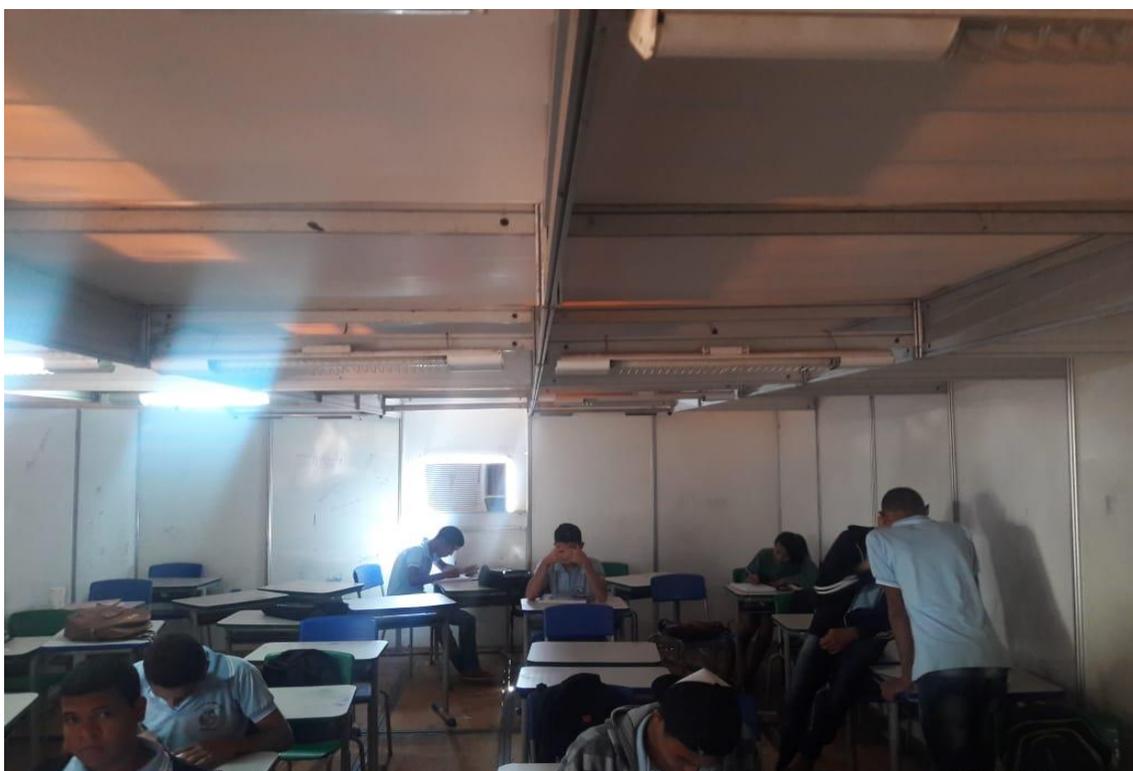
- 1 - Ausência de iluminação e ventilação natural nas salas de aula;
- 2 - A infraestrutura não promove acessibilidade de cadeirantes e pessoas com mobilidade reduzida, não atendendo a Lei de Acessibilidade N° 10.098/2000.
- 3 - Pé direito baixo deixando a sensação claustrofóbica no local;
- 4 - A acústica das salas é prejudicada pelo pé direito baixo e pelo material de revestimento das paredes;
- 5 - Não existem extintores de incêndio nas dependências da escola;

**Imagem 02** – Sala de aula sem ventilação e iluminação natural

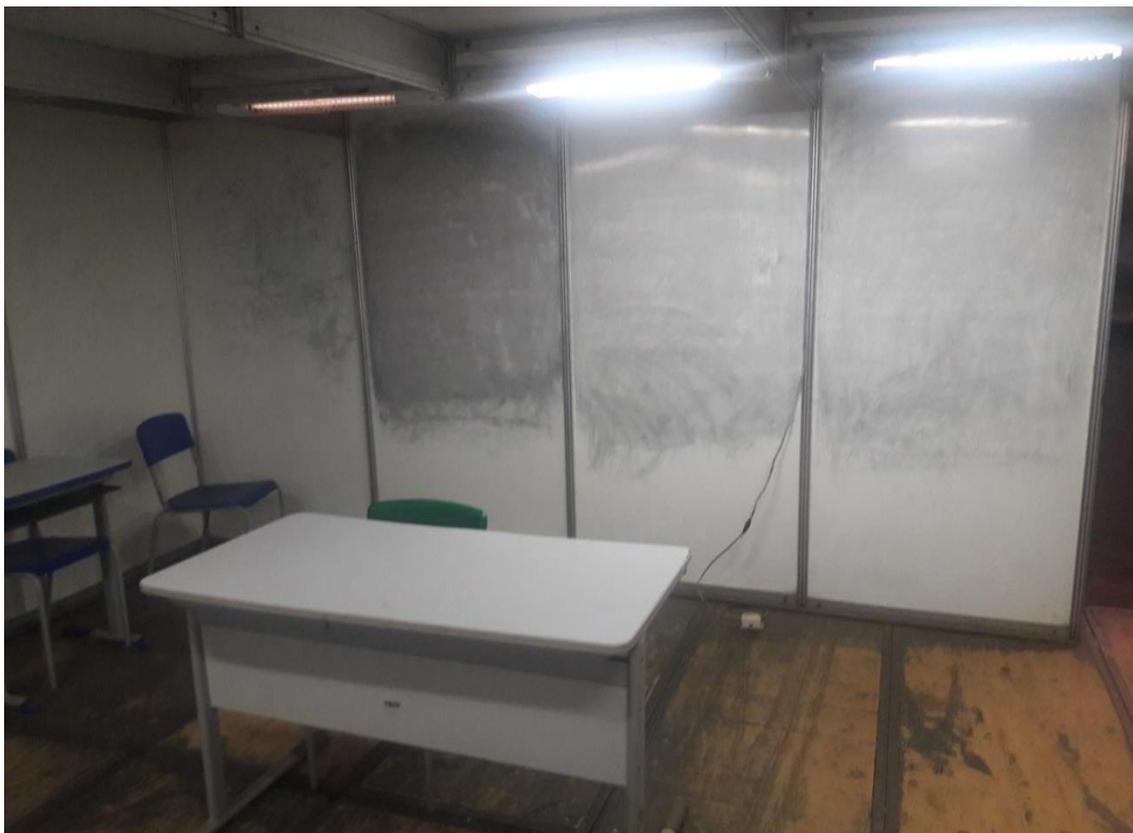
7 - Não existe lousa para o professor fazer as anotações, a própria parede de PVC é usada como tal;

**Imagem 03** – Parede sendo usada como lousa

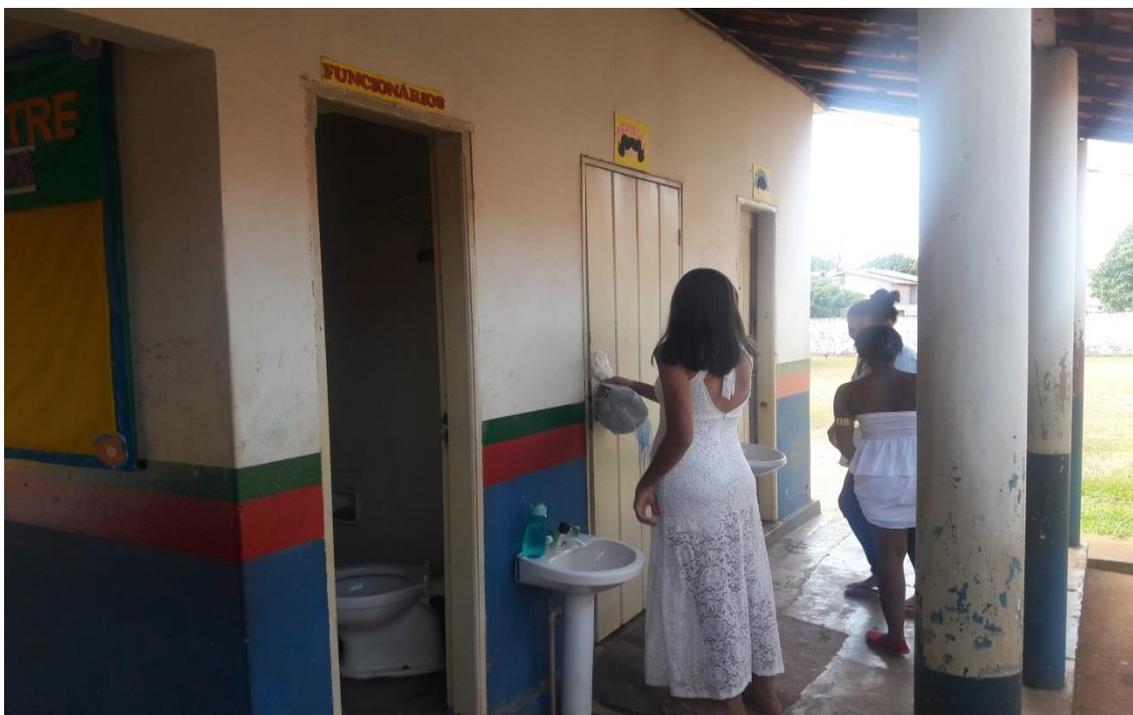
9 - Os sanitários estão em número insuficiente para atender a demanda de alunos e funcionários por turno de aula, inclusive não há sanitário acessível a pessoas com deficiência ou mobilidade reduzida;

**Imagem 04** – Os 03 (três) banheiros que servem a escola

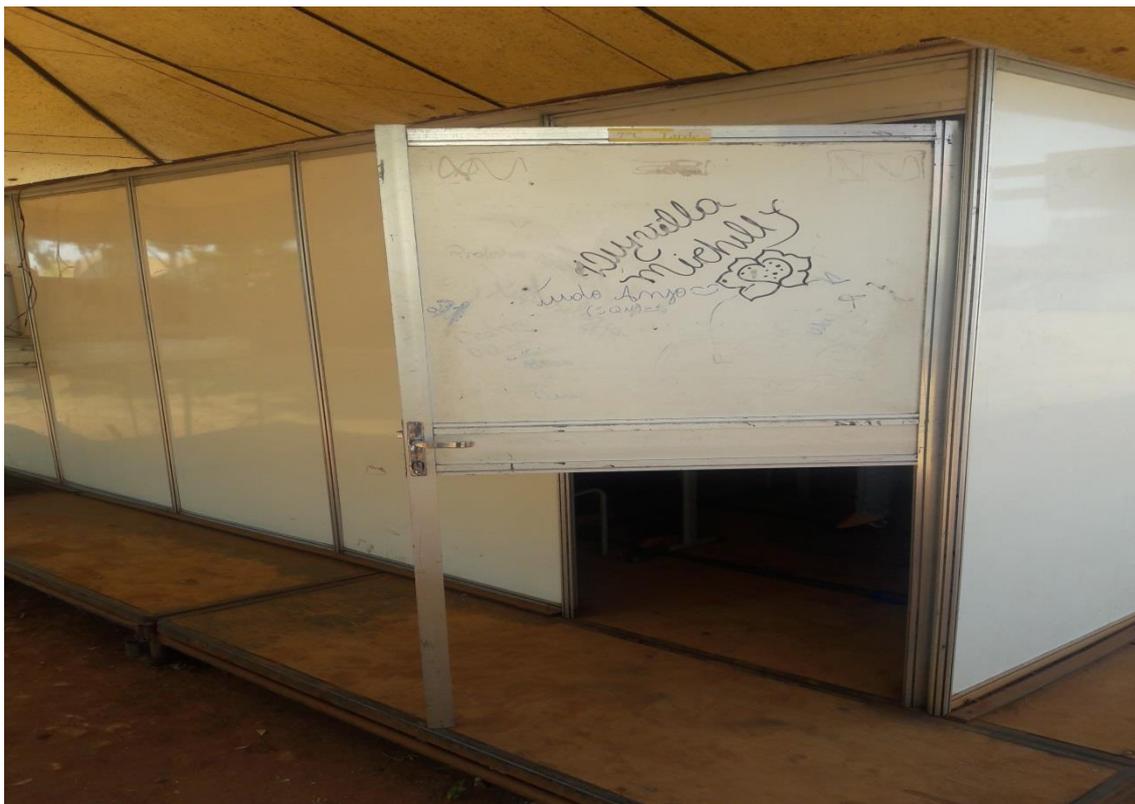
Notamos que, em algumas salas há lâmpadas queimadas, uma das portas de acesso a sala está quebrada, o piso de madeira das 05 (cinco) salas já se encontra bastante desgastado, a fiação elétrica de tomadas, interruptores e aparelhos de ar condicionado é exposta.

**Imagem 05** – Porta de sala de aula quebrada

No prédio de apoio onde estão localizados os sanitários, notamos o lavatório entupido. A Diretora da Escola informou que a empresa LOC ENGENHARIA executou pela última vez a manutenção destas instalações temporárias entre julho/agosto de 2018, e que foi solicitado em maio de 2019 nova manutenção, porém, a solicitação não foi atendida pela empresa. Notamos que já se faz necessário em caráter de urgência a manutenção destas instalações devido ao tempo de USO.

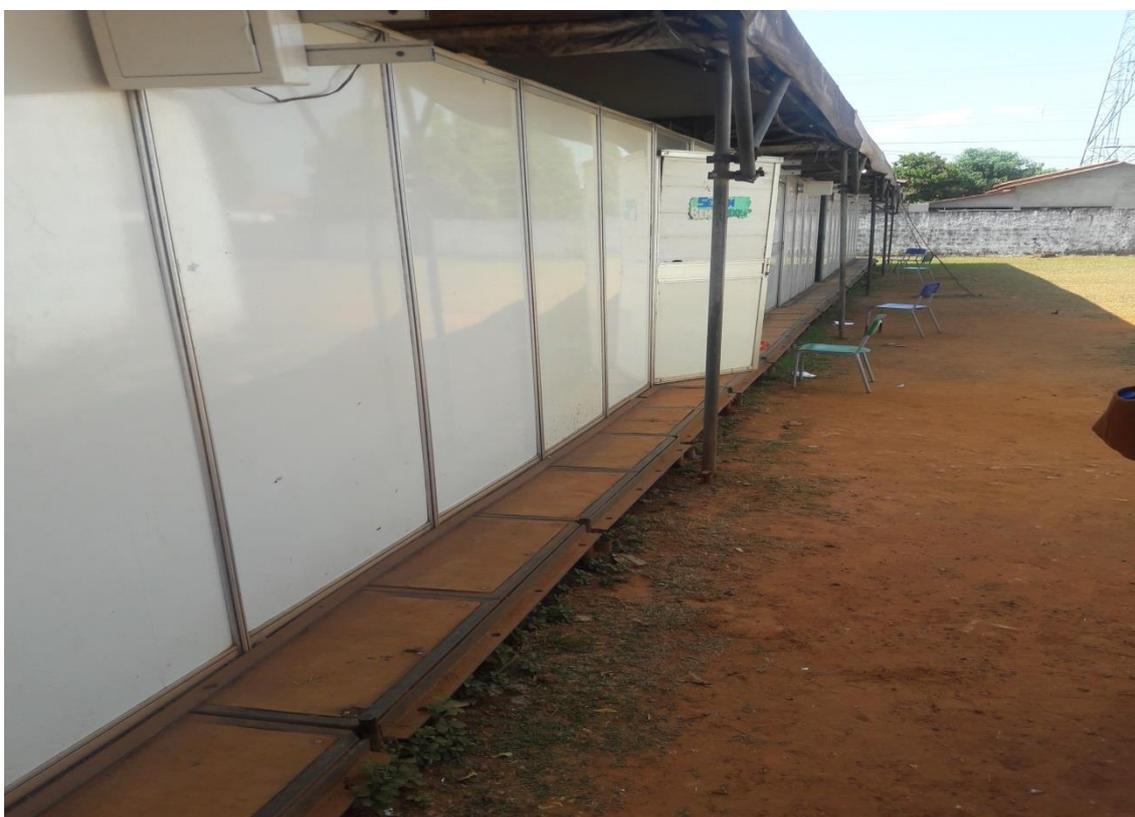
**Imagem 06** – Desnível para entrada nas salas de aula, sem acessibilidade.

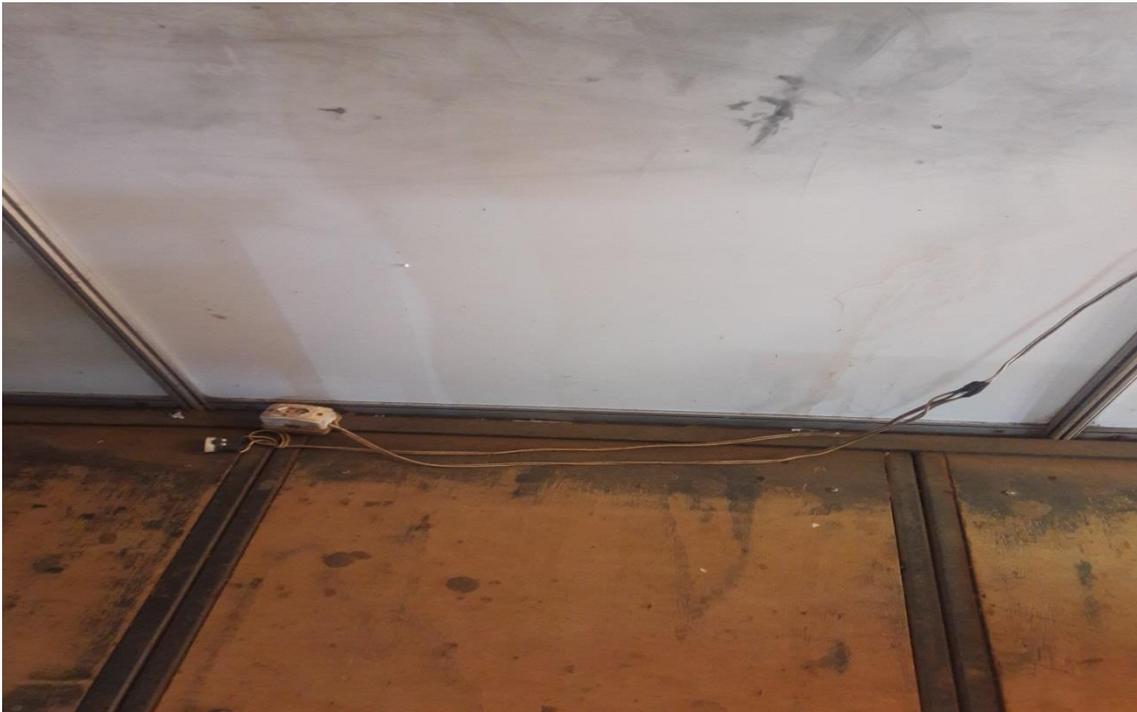
6 - As instalações elétricas apresentam fiação e tomadas aparentes, quando deveriam passar por dentro de eletrodutos, promovendo o mínimo de segurança aos usuários do local;

**Imagem 07** – Tomada e fiação elétrica exposta em sala de aula

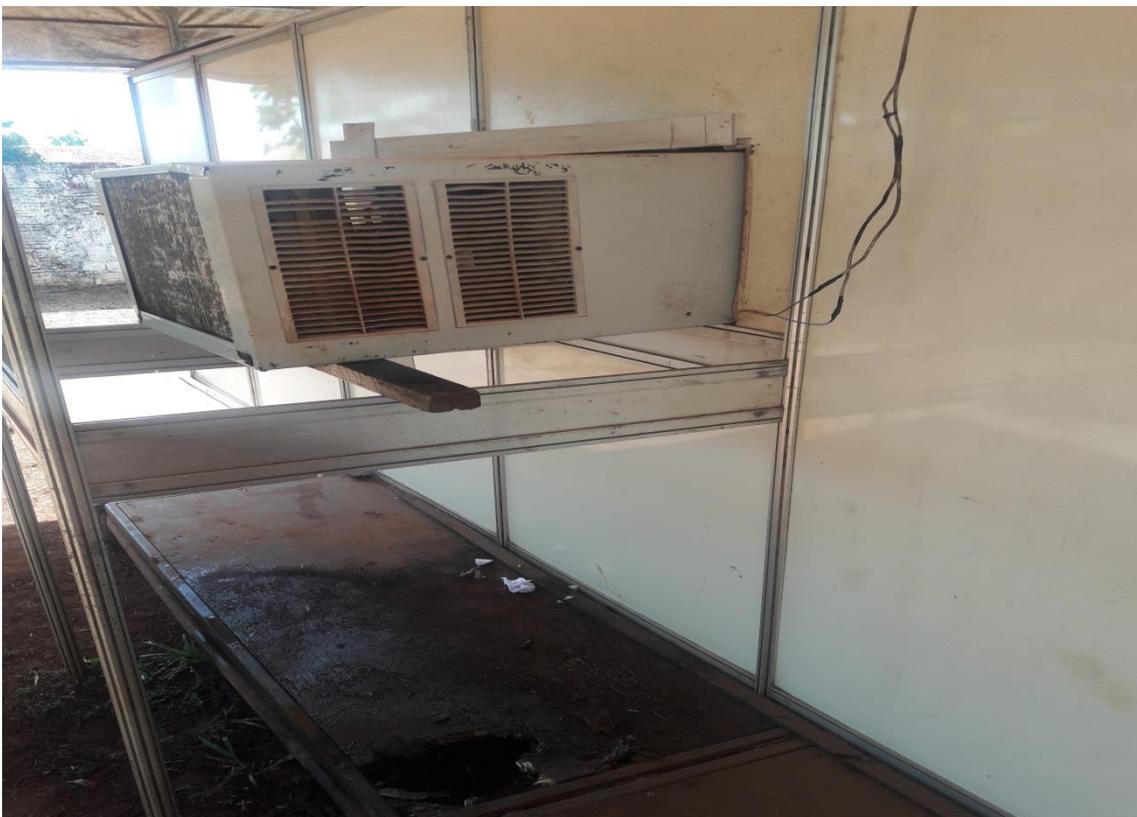
8 - Os aparelhos de ar condicionado instalados nas salas de aula estão subdimensionados e não promovem o conforto ambiental adequado, principalmente no turno da tarde, onde o calor é maior;

**Imagem 08** – Ar condicionado e cabeamento elétrico colocado de forma inadequado na sala de aula
